ETR 485.037 - Inconveniente di esercizio del 7/01/2008

Roma, 17 gennaio 2008

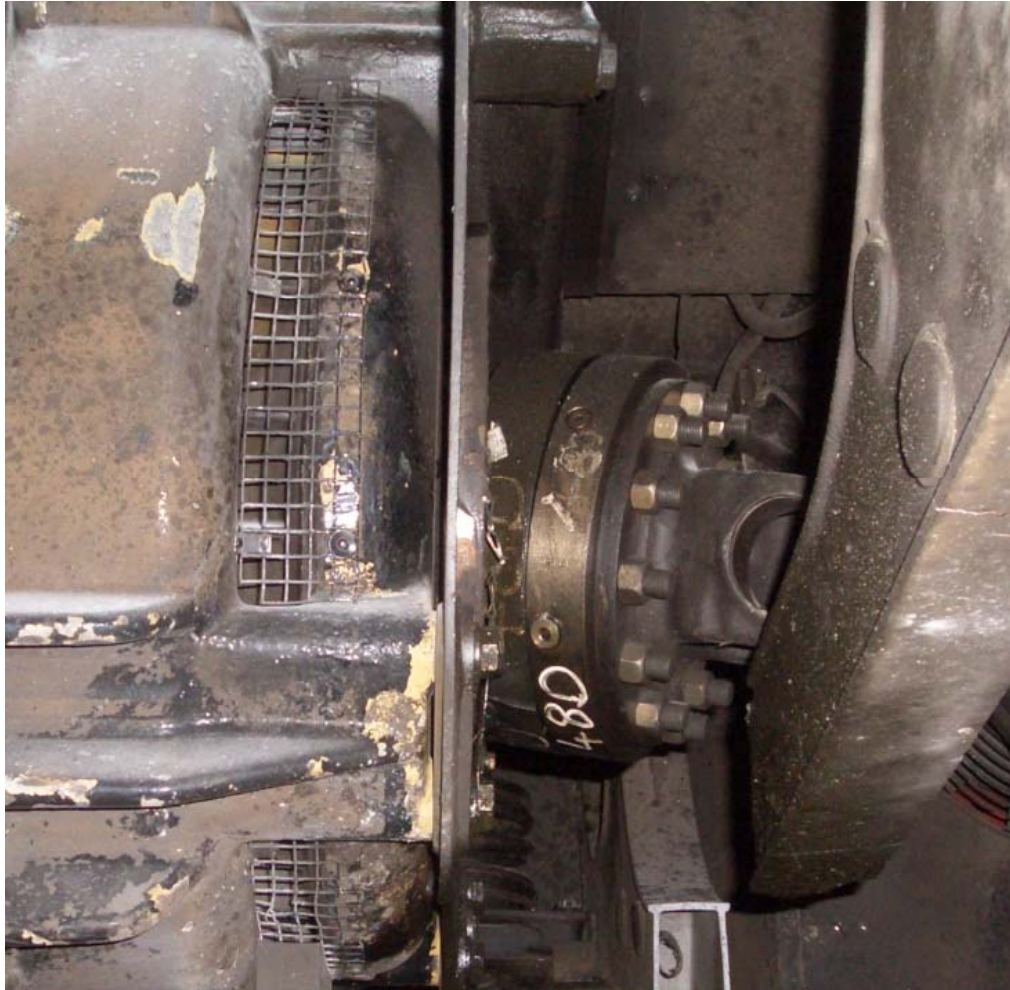
Rilievi fotografici successivi all'incidente

Foto del giunto safe-set e della forcella dell'albero cardanico lato motore.

Si osserva:

- l'albero motore fortemente deformato rispetto all'asse longitudinale;
- la flangia del cardano correttamente fissata al giunto safe-set;
- la forcella del cardano priva della crociera

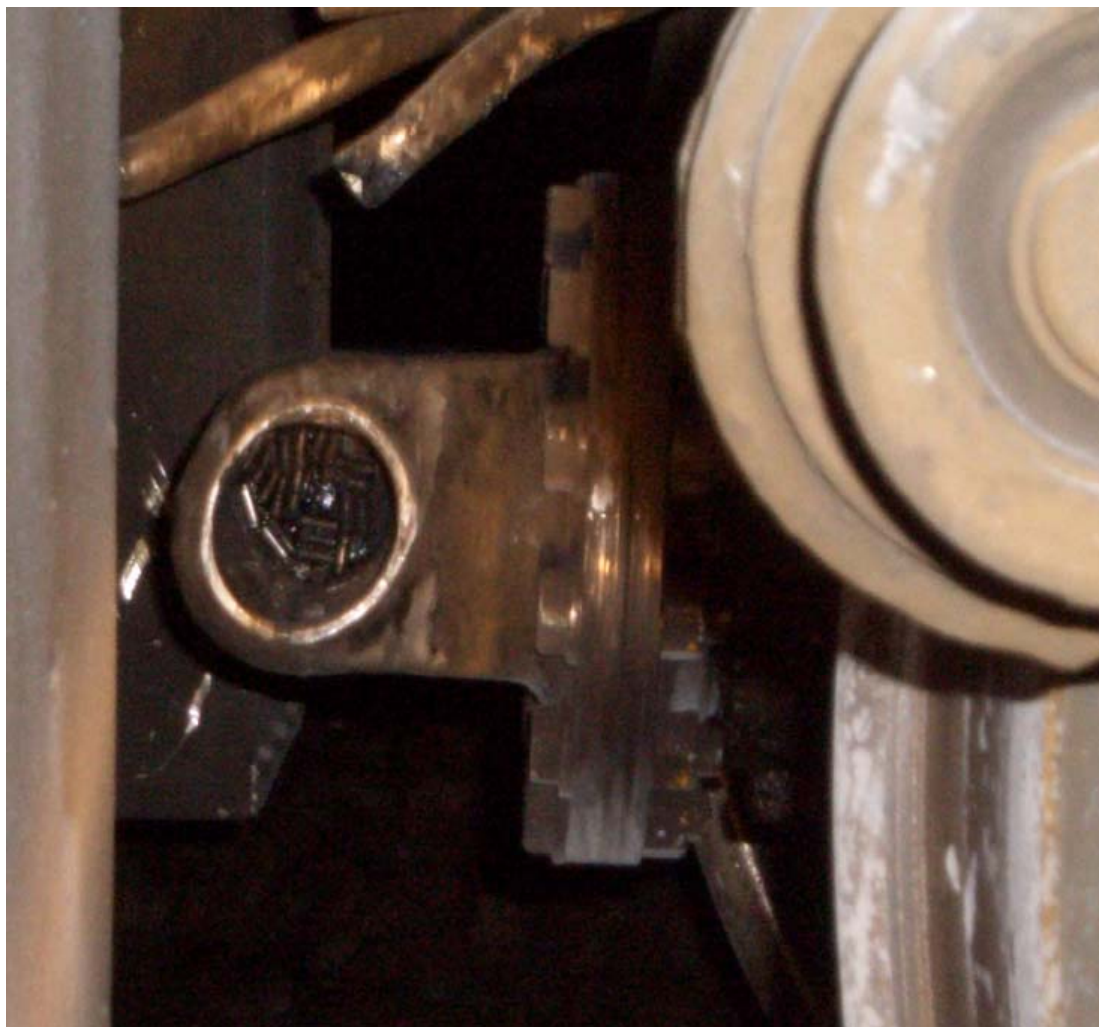
Rilievi fotografici successivi all'incidente

Particolare della forcella lato ponte di trasmissione.

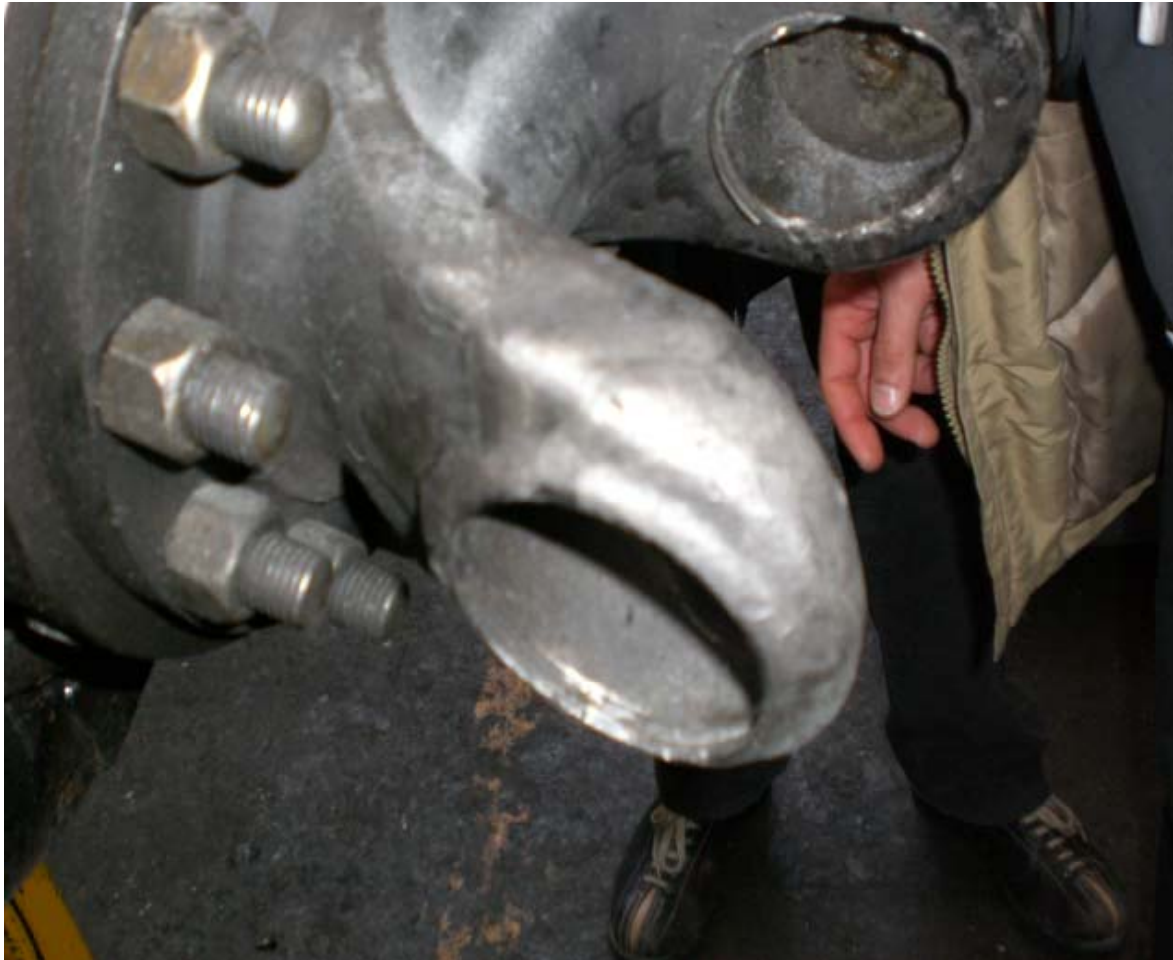
Rilievi fotografici della constatazione di officina

Particolare della forcella lato motore.

La forcella appare aperta per deformazione plastica.

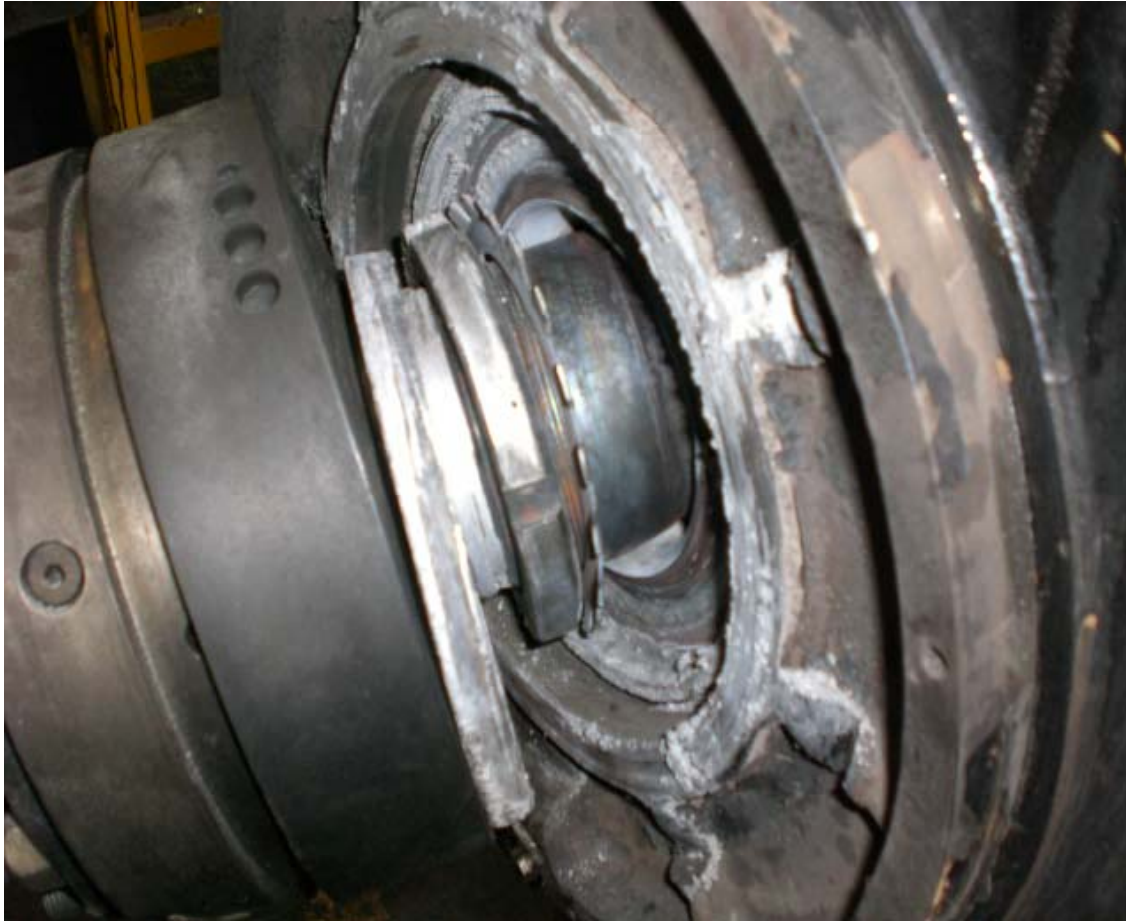
Rilievi fotografici della constatazione di officina

Particolare dell'albero motore lato safe-set visibilmente deformato a causa di un forte surriscaldamento.

Dalla constatazione di officina appare che il calore sia stato trasmesso al cuscinetto lato cardano, ma non generato dal cuscinetto stesso.

Le deformazioni rilevate sulla piastrina anti-svitamento sono compatibili con un corretto montaggio della piastrina stessa sulla ghiera pressa-cuscinetto.

- **CAUSA:** non corretto posizionamento del labirinto lato safe set anche in considerazione del montaggio del cuscinetto lato pick-up durante le fasi di revisione del motore.
- **EFFETTI:** interferenza del “labirintaggio” di tenuta della lubrificazione lato presa del moto, con fortissimo sviluppo di calore e conseguente collasso degli organi di trasmissione attinenti. Il verificarsi dell’evento avviene repentinamente, entro una percorrenza inferiore a 150 Km dall’installazione del motore sul rotabile.
- **PROVVEDIMENTI:** Implementate le Schede di riparazione (revisione) del motore con il riscontro di quote che assicurano il corretto posizionamento del cuscinetto lato Pick-up, e, quindi del “labirintaggio”

- **Analisi, anche con il coinvolgimento del costruttore del motore, delle cause di interferenza nel sistema dei labirinti di tenuta lato albero cardanico, in cui si ritiene che ci sia la causa della fonte di calore**
- **Sulle determinazioni di quanto sopra saranno di conseguenza riviste le Schede di riparazione dei motori**
- **Nel transitorio, controllo delle temperature durante la messa in esercizio nel caso di sostituzione del motore**

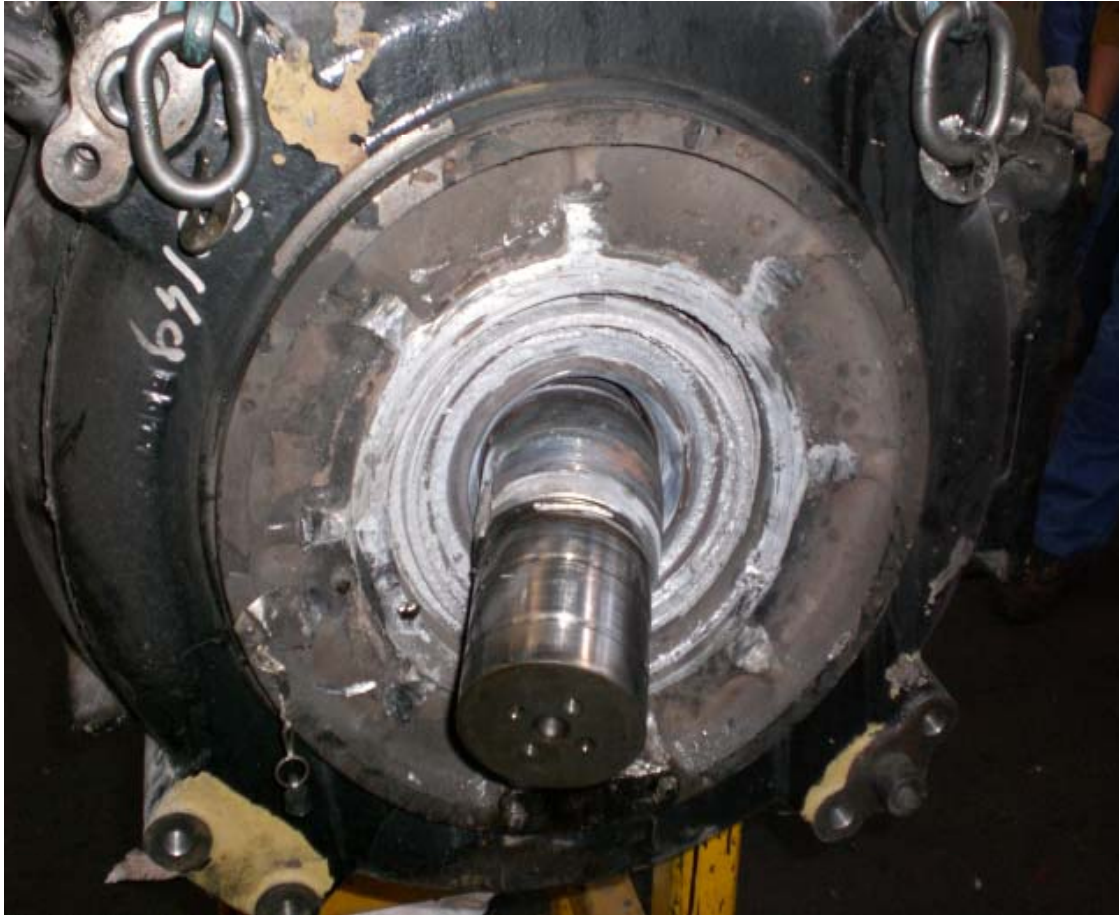
Rilievi fotografici della constatazione di officina

Particolare dell'albero motore dopo lo smontaggio del giunto safe-set.

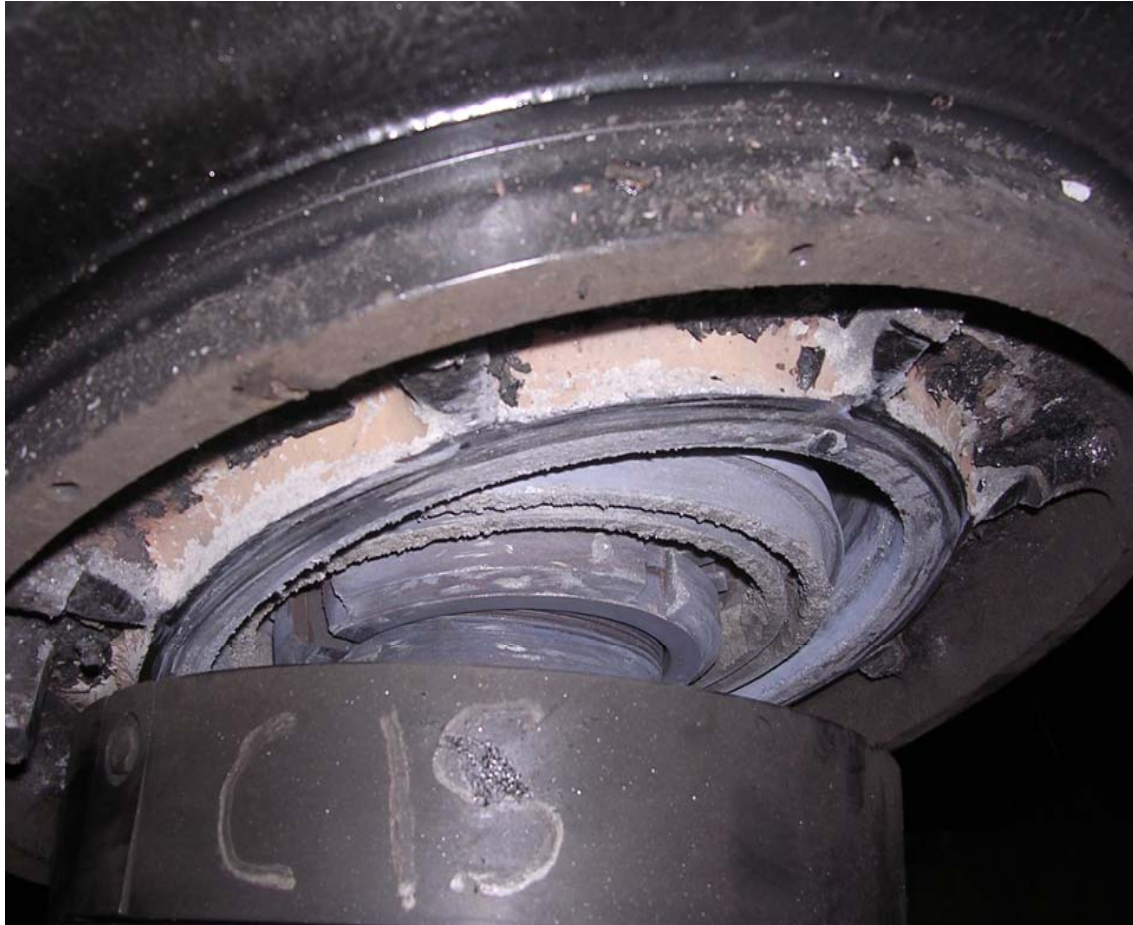
Analogie con l'evento sul ETR 470.007 del 11/12/2007

Particolare dell'albero motore lato safe-set analogamente deformato a causa di un forte surriscaldamento
