AMBIENTI DI LAVORO DELLA S.O. G.O.T.

DTP TORINO - IMPIANTI COMPARTIMENTALI GOT-
Ubicazione posti concentrazione e spogliatoi

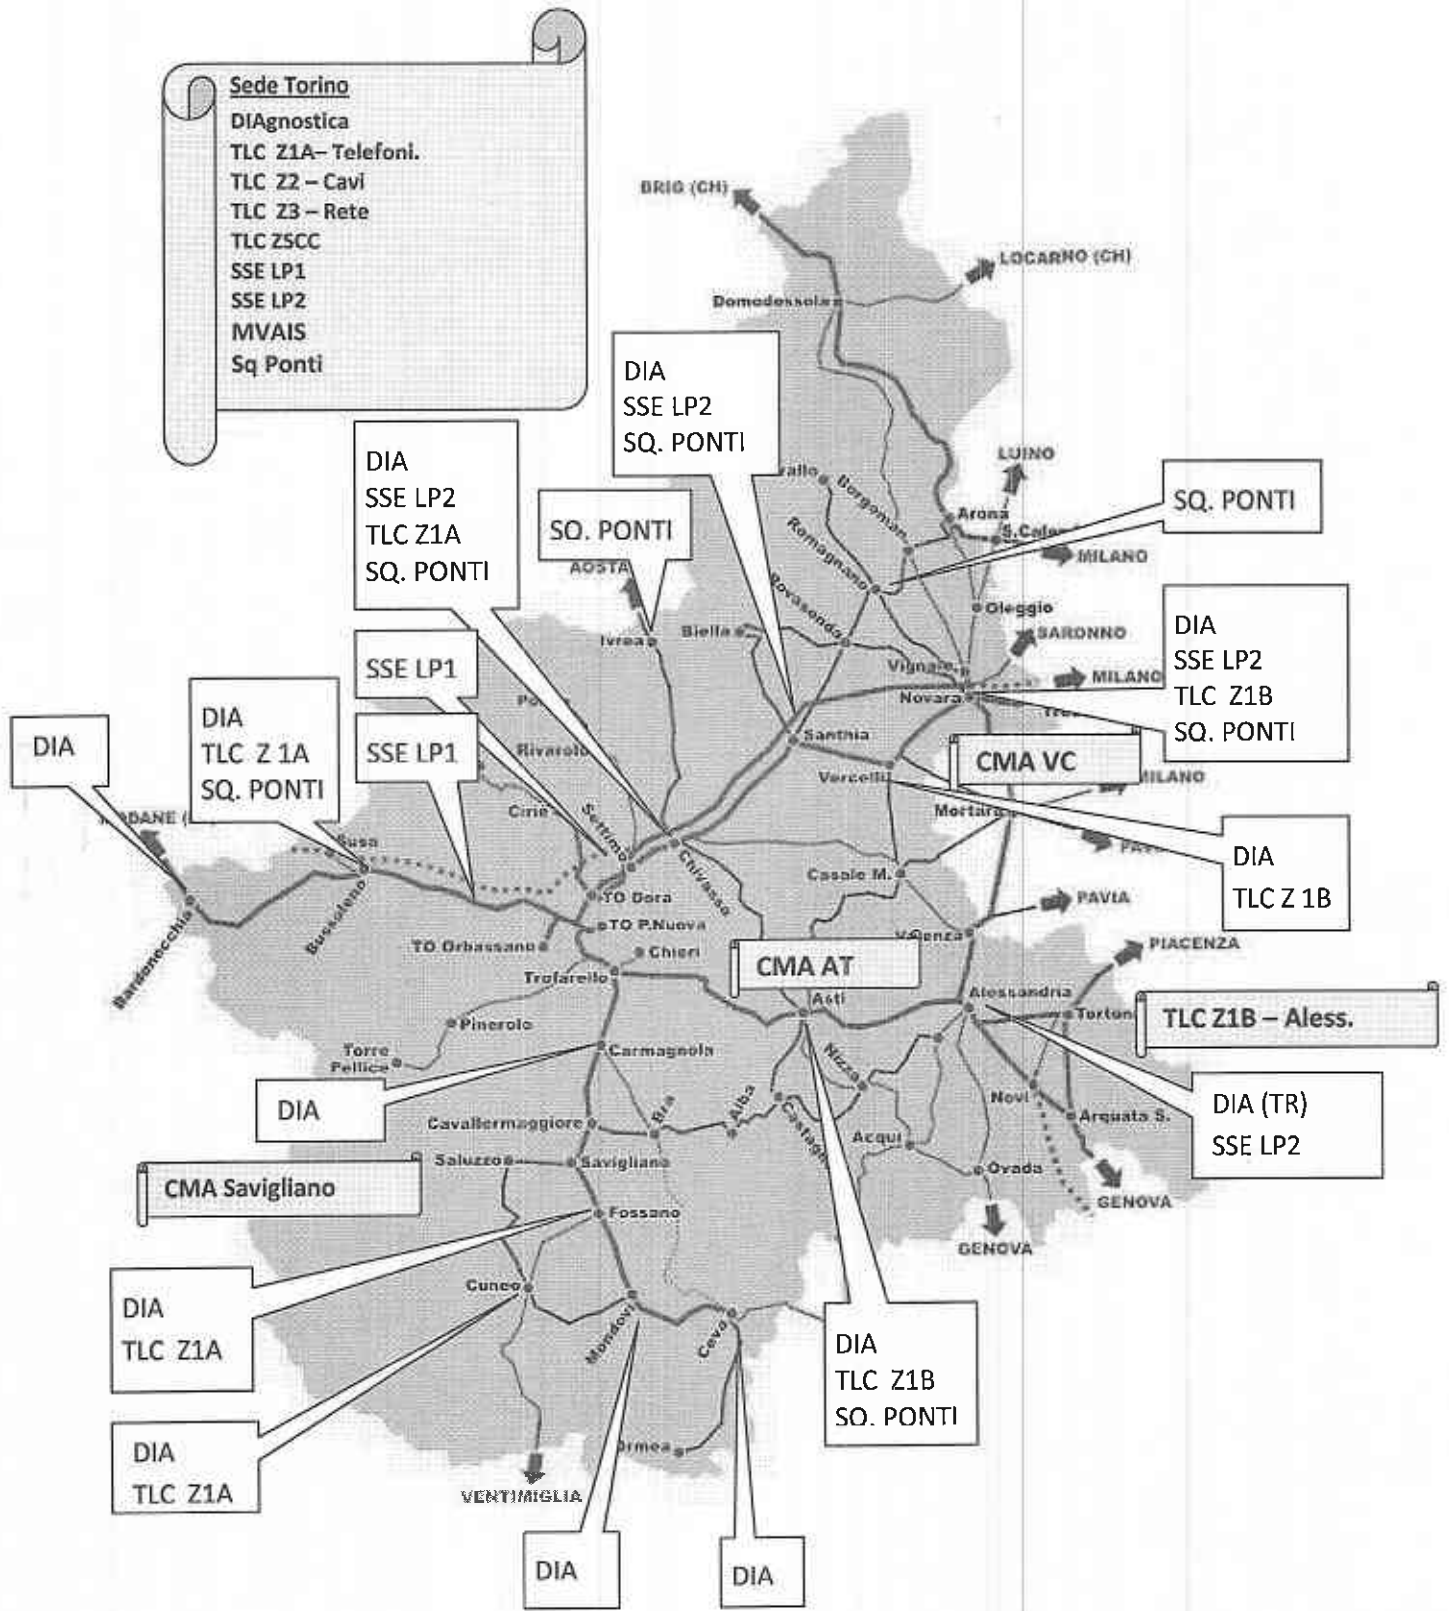
NB – I CMA utilizzano solo postazioni mobili proprie.
 MVAIS utilizza gli spogliatoi delle zone IS
